Informe de regulación

IR-UT-01-2020

Informe sobre la aplicación de las normas del ROBCP
del periodo enero - junio de 2020

31 de agosto de 2020

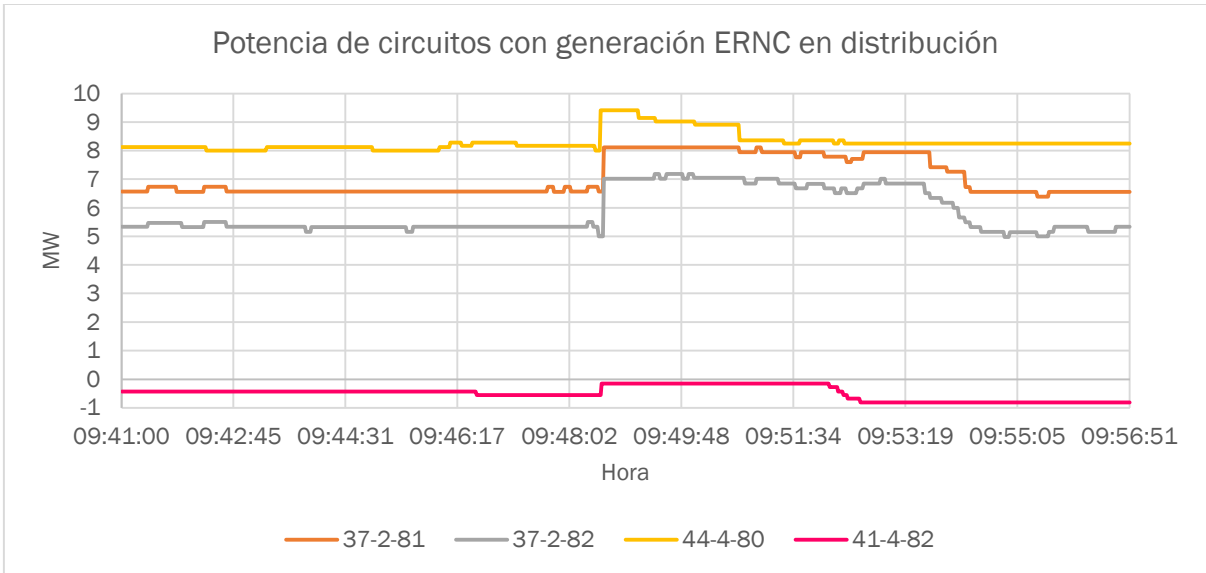
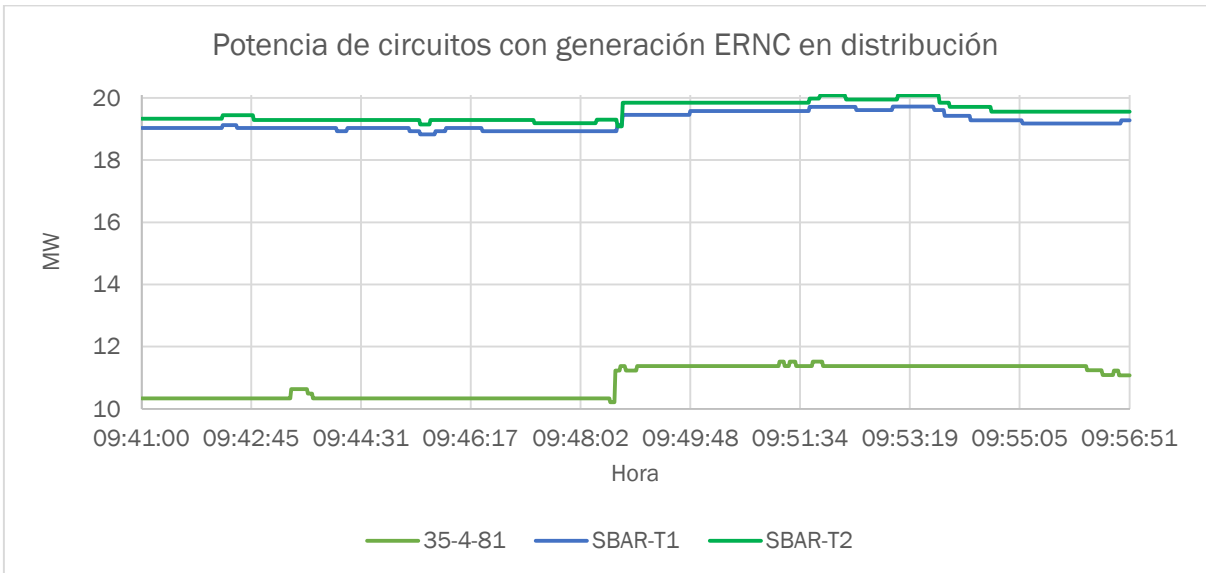
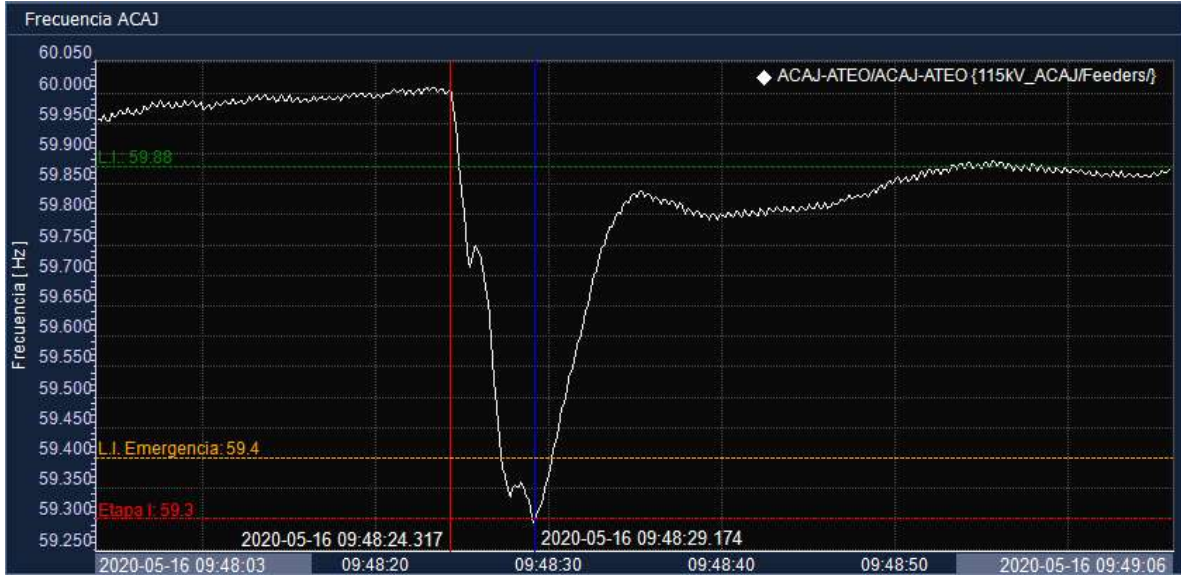
16-05-2020. Durante evento de baja frecuencia ocurrió el disparo de varias plantas fotovoltaicas conectadas a nivel de distribución en alimentadores de CAESS y CLESA, esto provoca que el evento de baja frecuencia se ve aún más afectado.

Distribuidor	Circuito asociado	Subestación	Generación pérdida (MW)
CAESS	37-2-81 y 82	Nejapa	3.1
	SBAR	San Bartolo	1.1
CLESA	44-4-80	Ateos	1.4
	35-4-81	Santa Ana	0.9
	41-4-82	Sonsonate	0.4
Total			6.9

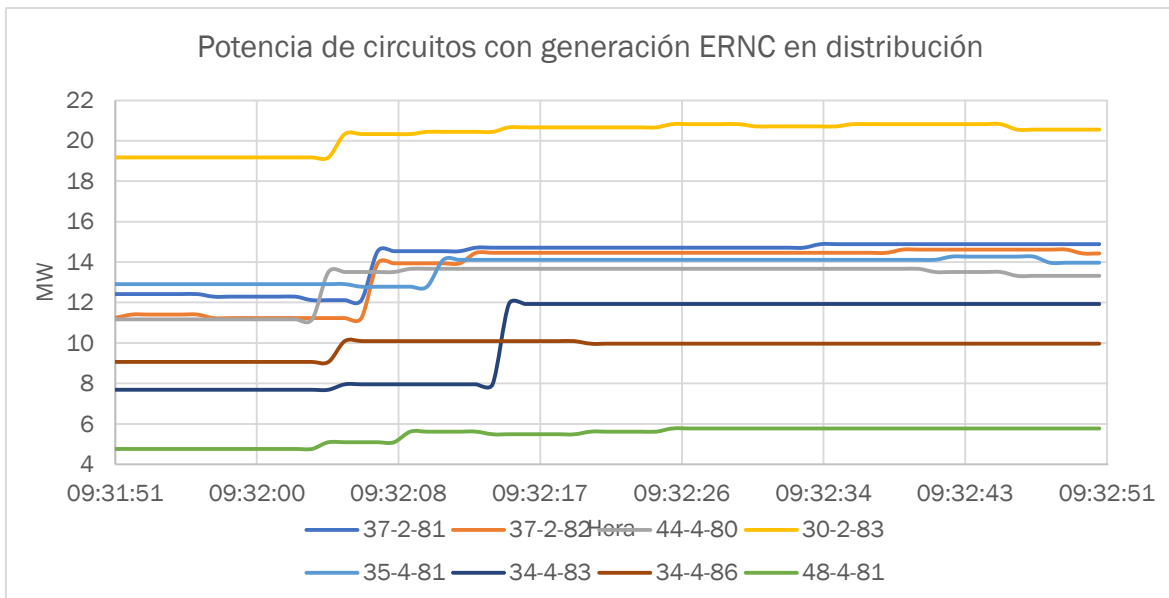
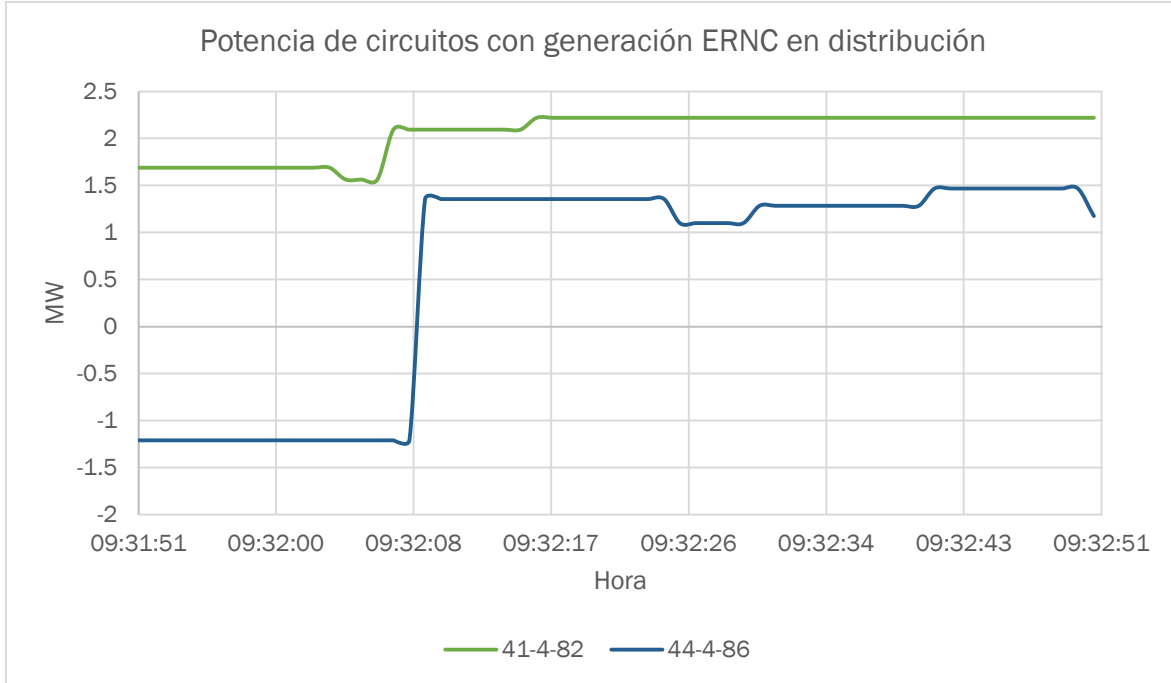
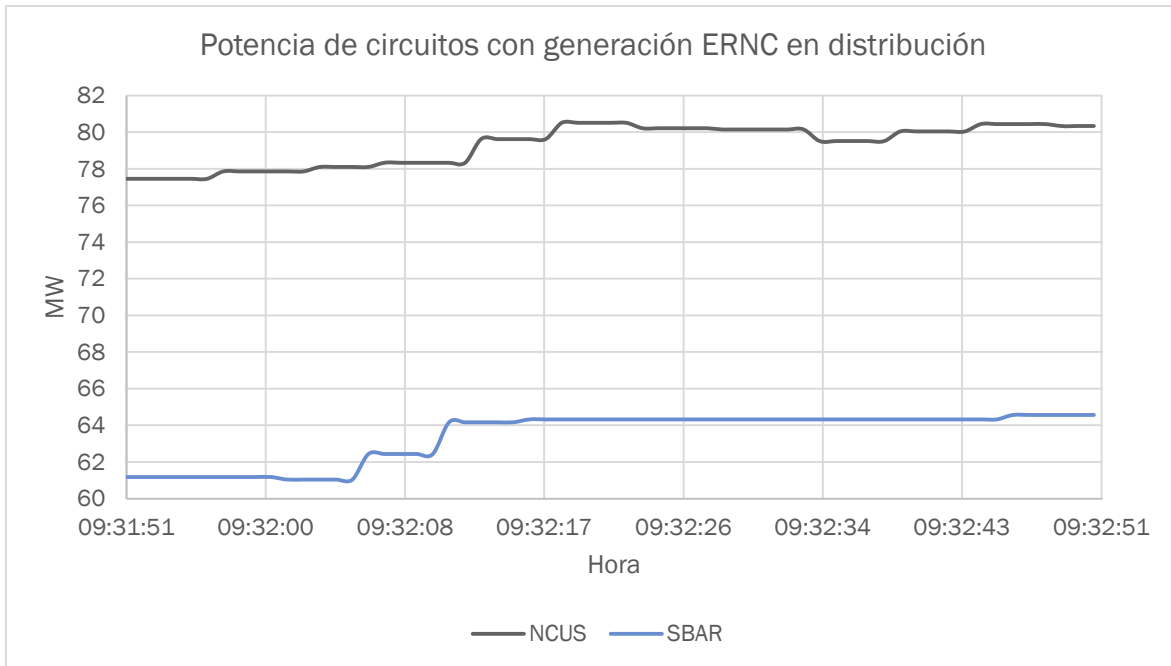
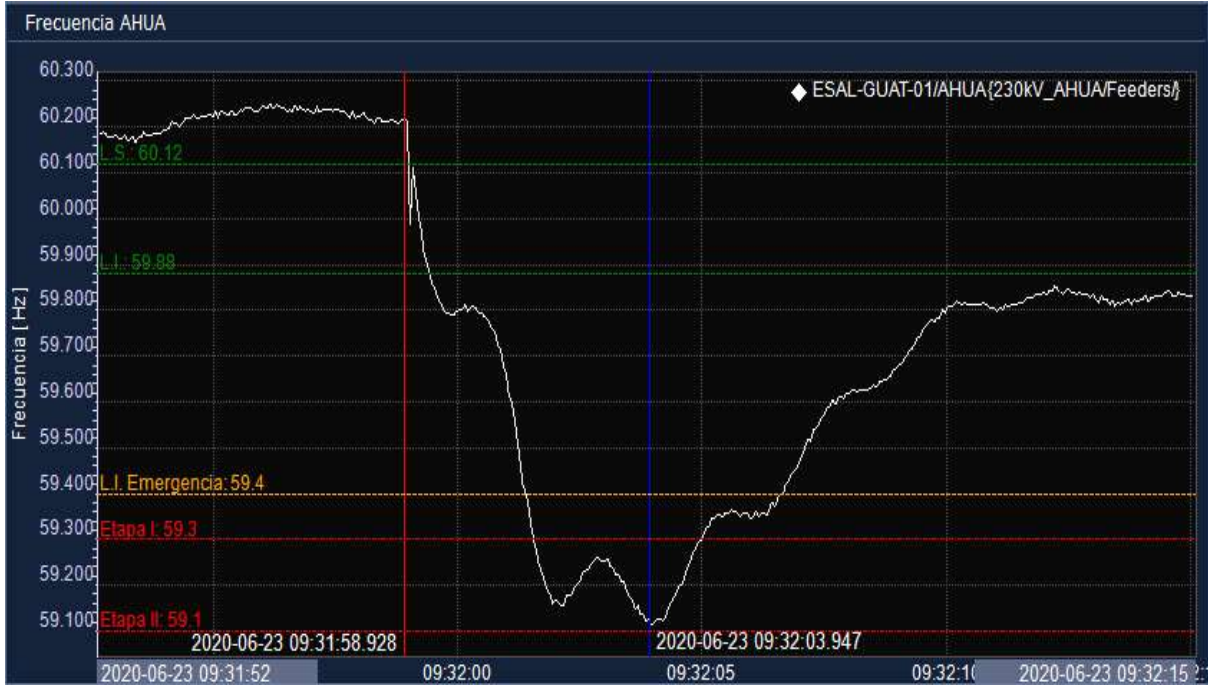
23-06-2020. Durante evento de baja frecuencia ocurrió el disparo de varias plantas fotovoltaicas conectadas a nivel de distribución en alimentadores de CAESS, DESLUR, CLESA, EEO y EDESAL, esto provocó que el evento de baja frecuencia se ve aún más afectado.

Distribuidora	Circuito asociado	Subestación	Generación pérdida (MW)
CAESS	Nejapa	Nejapa	5.8
	30-2-83	Soyapango	1.6
	San Bartolo	San Bartolo	3.2
DELSUR	Nuevo Cuscatlán	Nuevo Cuscatlán	3.0
	44-4-86	Ateos	2.7
CLESA	44-4-80	Santa Ana	2.3
	35-4-81	Sonsonate	1.4
	41-4-82		0.5
EEO	34-4-83	San Miguel	4.3
	34-4-86		0.9
EDESAL	48-4-81	Talnique	1.0
Total			26.7

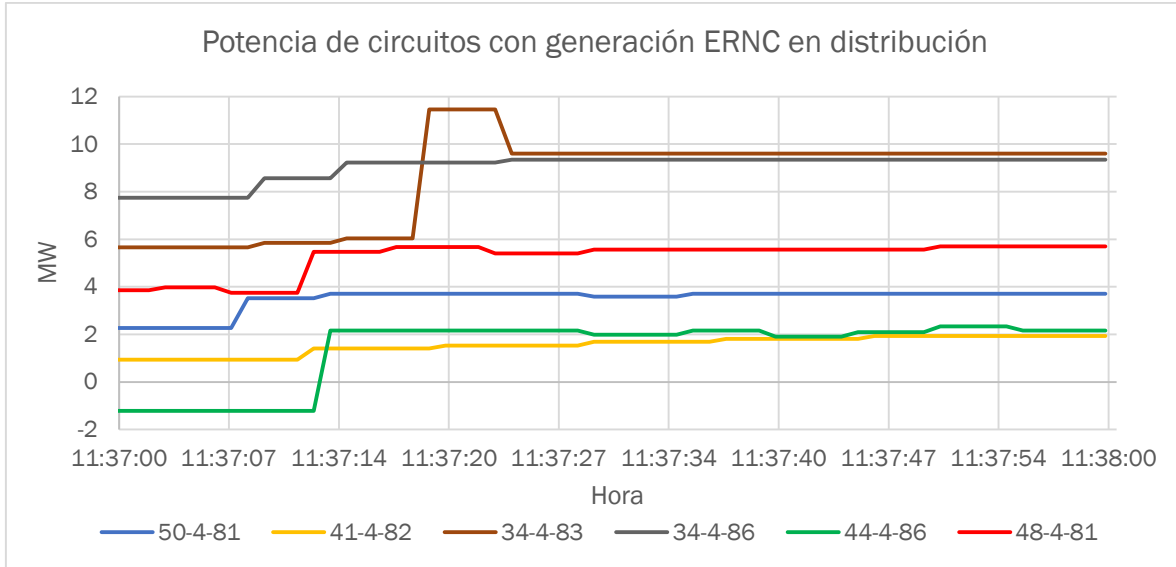
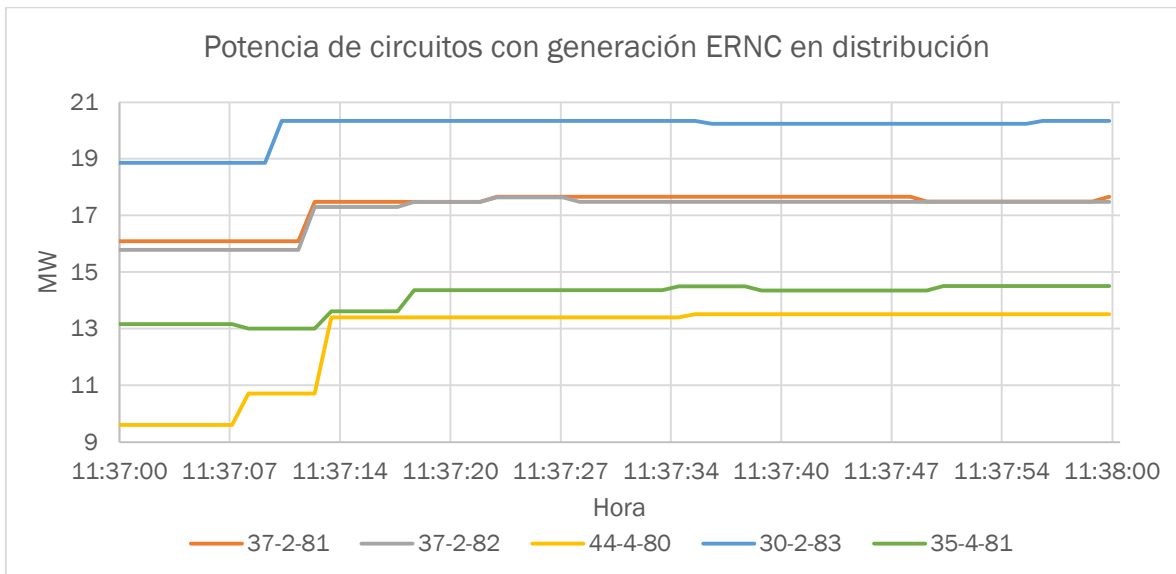
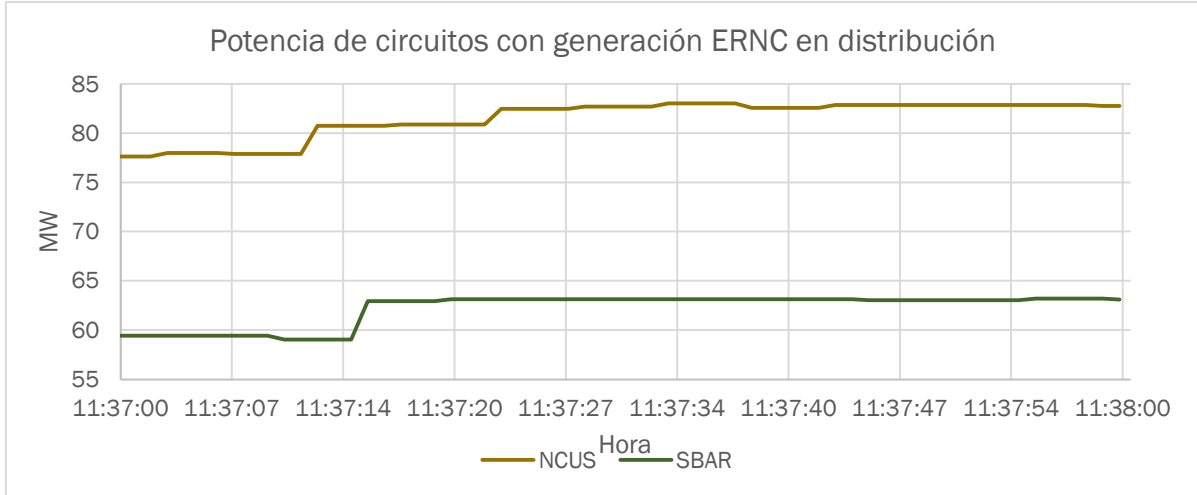
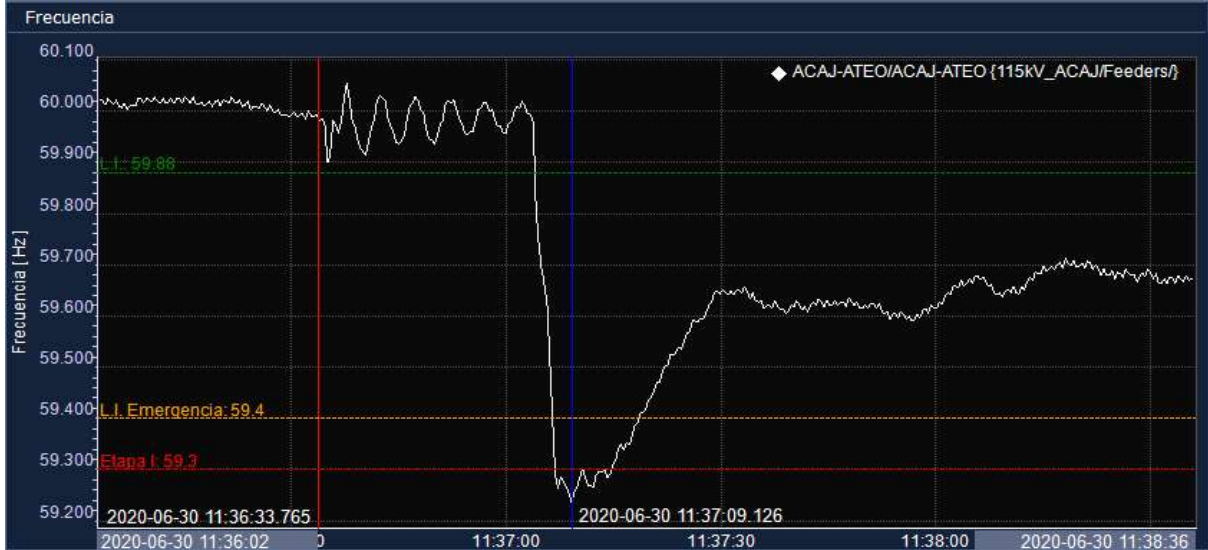
30-06-2020. Durante evento de baja frecuencia ocurrió el disparo de varias plantas fotovoltaicas conectadas a nivel de distribución en alimentadores de CAESS, DESLUR, CLESA, EEO y EDESAL, esto provocó que el evento de baja frecuencia se ve aún más afectado.

Distribuidor	Circuito asociado	Subestación	Generación perdida (MW)
CAESS	37-2-81	Nejapa	3.1
	30-2-83	Soyapango	1.5
	SBAR	San Bartolo	3.7
DELSUR	50-4-81	San Matías	1.4
	NCUS	Nuevo Cuscatlán	3.2
	44-4-86	Ateos	3.4
CLESA	44-4-80	Ateos	3.8
	35-4-81	Santa Ana	1.2
	41-4-82	Sonsonate	0.6
EEO	34-4-83	San Miguel	5.8
	34-4-86	San Miguel	1.5
EDESAL	48-4-81	Talnique	1.8
Total			31.0

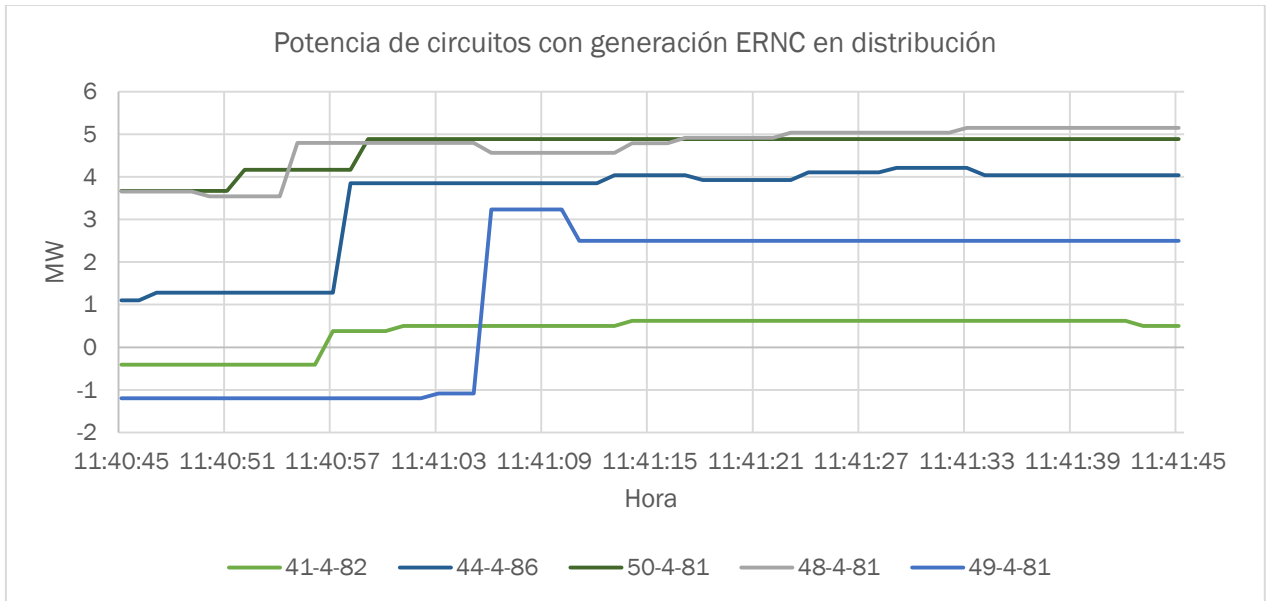
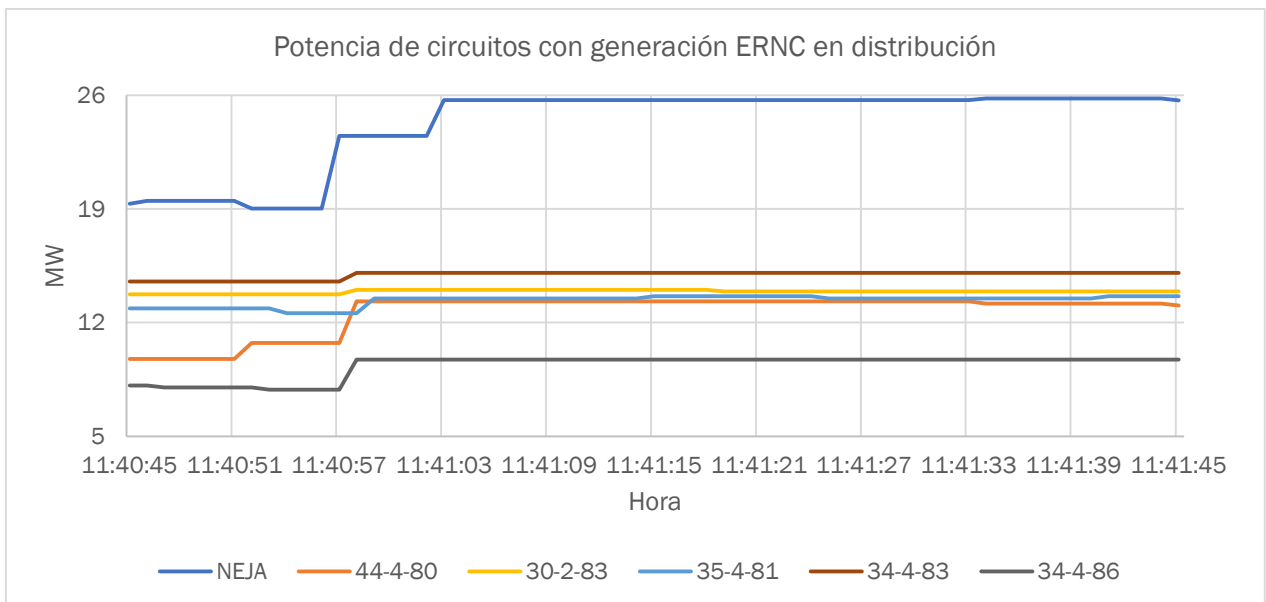
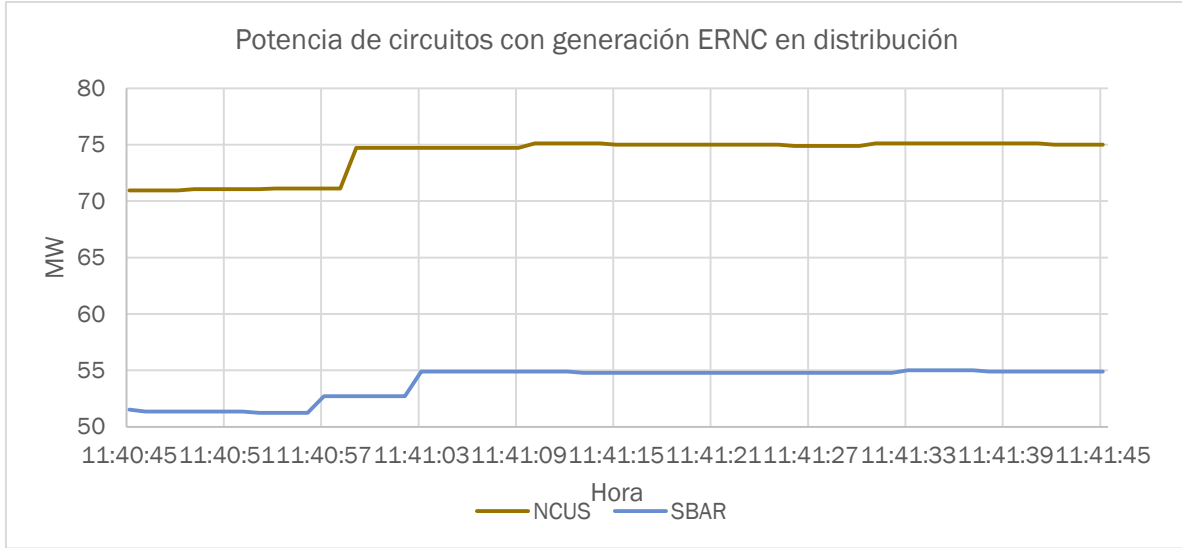
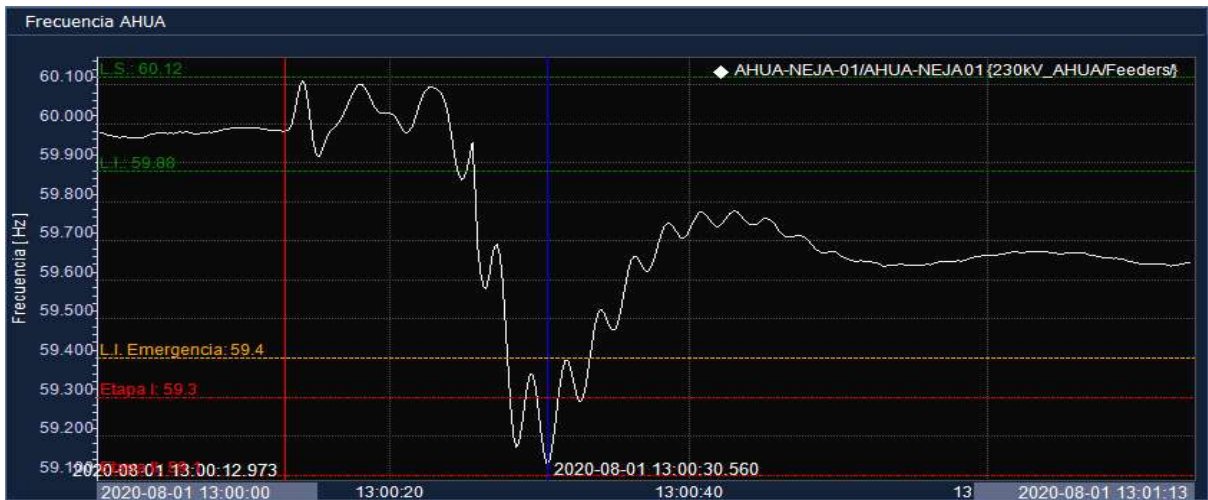
01-08-2020. Durante evento de baja frecuencia ocurrió el disparo de varias plantas fotovoltaicas conectadas a nivel de distribución en alimentadores de CAESS, DESLUR, CLESA, EEO y EDESAL, esto provocó que el evento de baja frecuencia se ve aún más afectado.

Distribuidor	Circuito asociado	Subestación	Generación perdida (MW)
CAESS	37-2-81 y 82	Nejapa	6.7
	30-2-83	Soyapango	0.3
	SBAR	San Bartolo	3.6
DELSUR	50-4-81	San Matías	1.2
	NCUS	Nuevo Cuscatlán	4.0
	44-4-86	Ateos	2.9
CLESA	44-4-80		3.6
	35-4-81	Santa Ana	0.8
	41-4-82	Sonsonate	1.0
EEO	34-4-83	San Miguel	0.5
	34-4-86		1.7
	49-4-81	La Unión	3.7
EDESAL	48-4-81	Talnique	1.6
Total			31.7

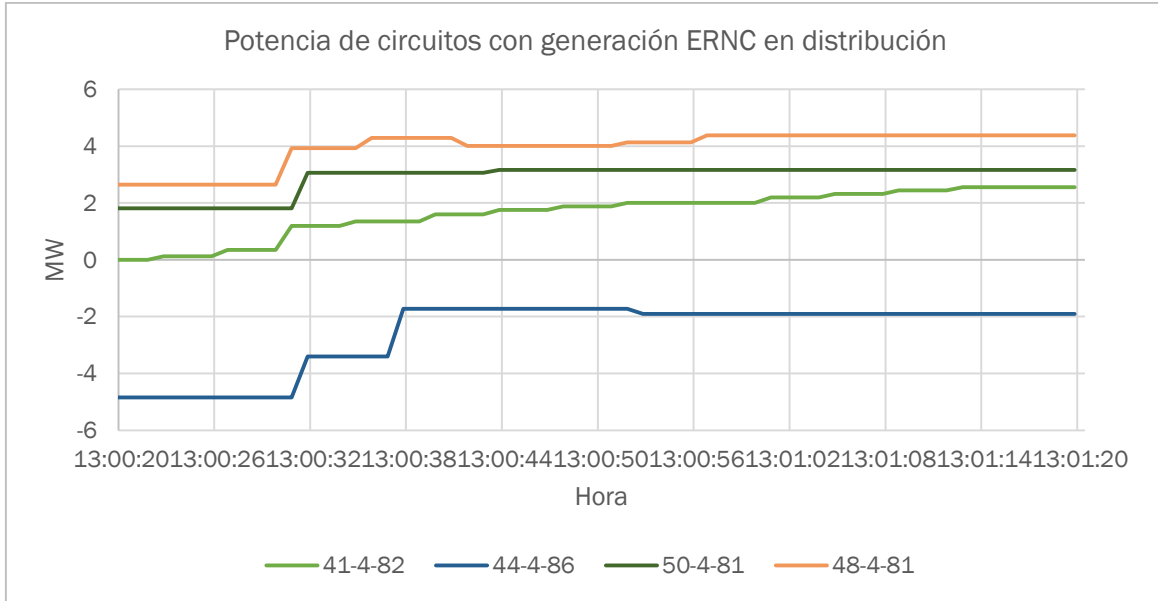
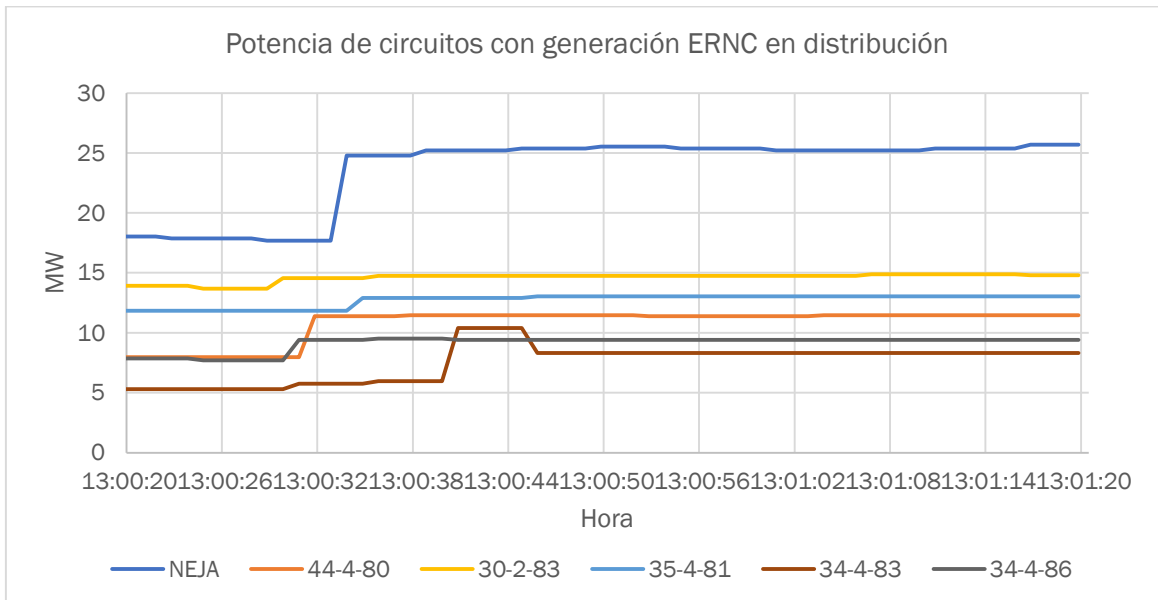
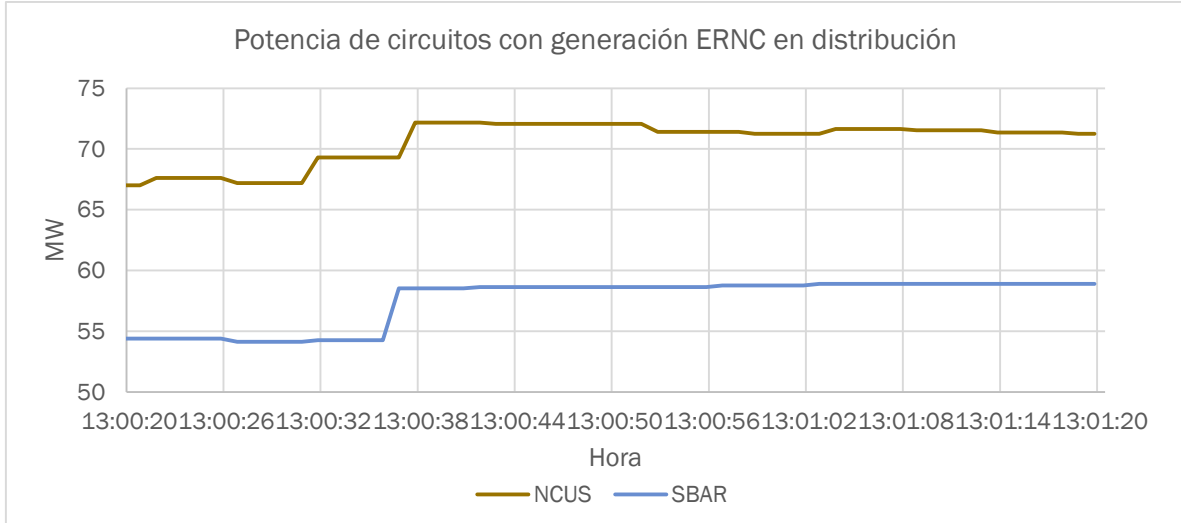
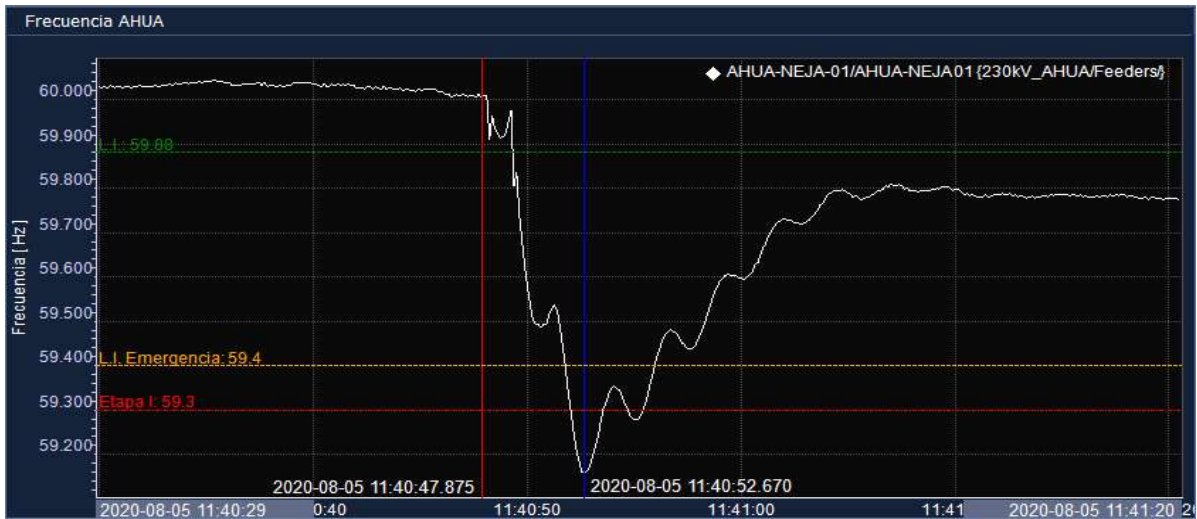
05-08-2020. Durante evento de baja frecuencia ocurrió el disparo de varias plantas fotovoltaicas conectadas a nivel de distribución en alimentadores de CAESS, DESLUR, CLESA, EEO y EDESAL, esto provocó que el evento de baja frecuencia se ve aún más afectado.

Distribuidor	Circuito asociado	Subestación	Generación perdida (MW)
CAESS	37-2-81 y 82	Nejapa	7.8
	30-2-83	Soyapango	1.0
	SBAR	San Bartolo	4.6
DELSUR	50-4-81	San Matías	1.4
	NCUS	Nuevo Cuscatlán	5.0
	44-4-86	Ateos	2.9
44-4-80	3.5		
CLESA	35-4-81	Santa Ana	1.2
	41-4-82	Sonsonate	2.6
	EEO	34-4-83	San Miguel
34-4-86		1.7	
EDESAL	48-4-81	Talnique	1.5
Total			36.2

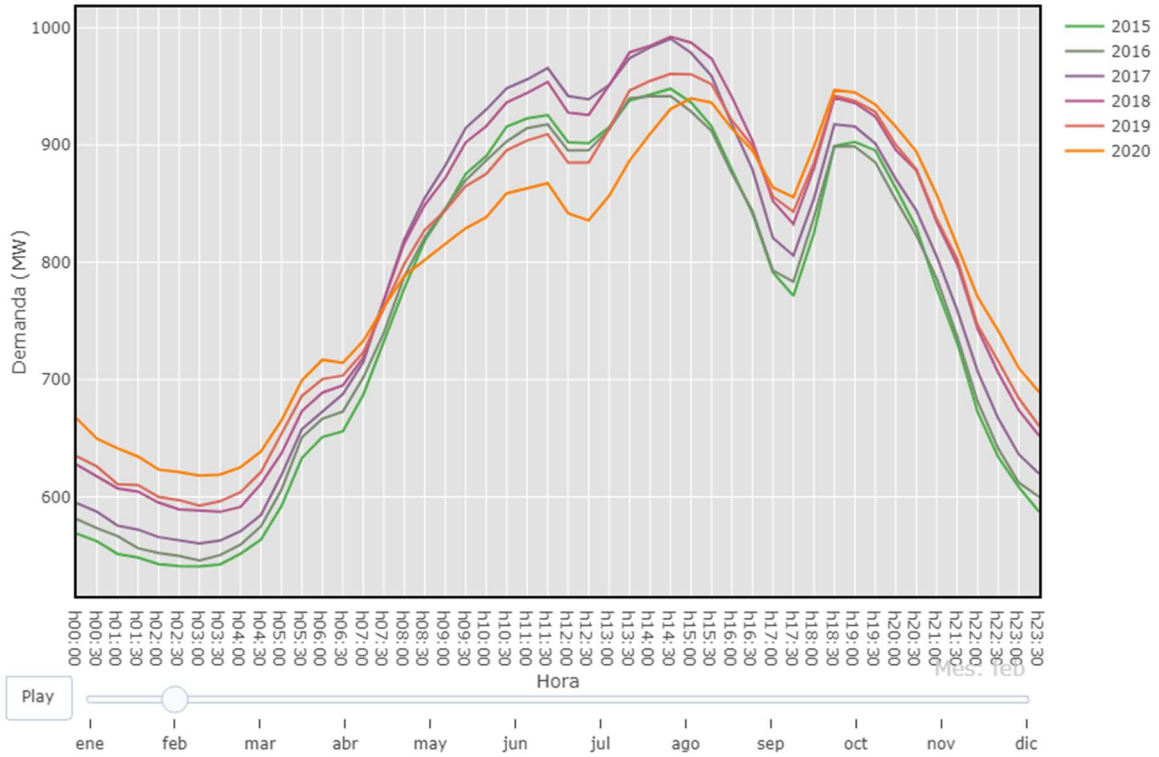
Anexo 2 - Comportamiento de la demanda febrero 2015 - 2020

Los cambios en la curva horaria de generación se aprecian en las horas de mayor irradiación solar, por la inyección de las plantas de generación fotovoltaica conectadas a nivel de distribución. En el anexo 2 de este informe, se presentan las gráficas que muestran el comportamiento del valor medio de la demanda para el mes de febrero desde 2015 hasta 2020.

Comportamiento del valor medio de la demanda de lunes a viernes, correspondiente a febrero desde 2015 hasta 2020.

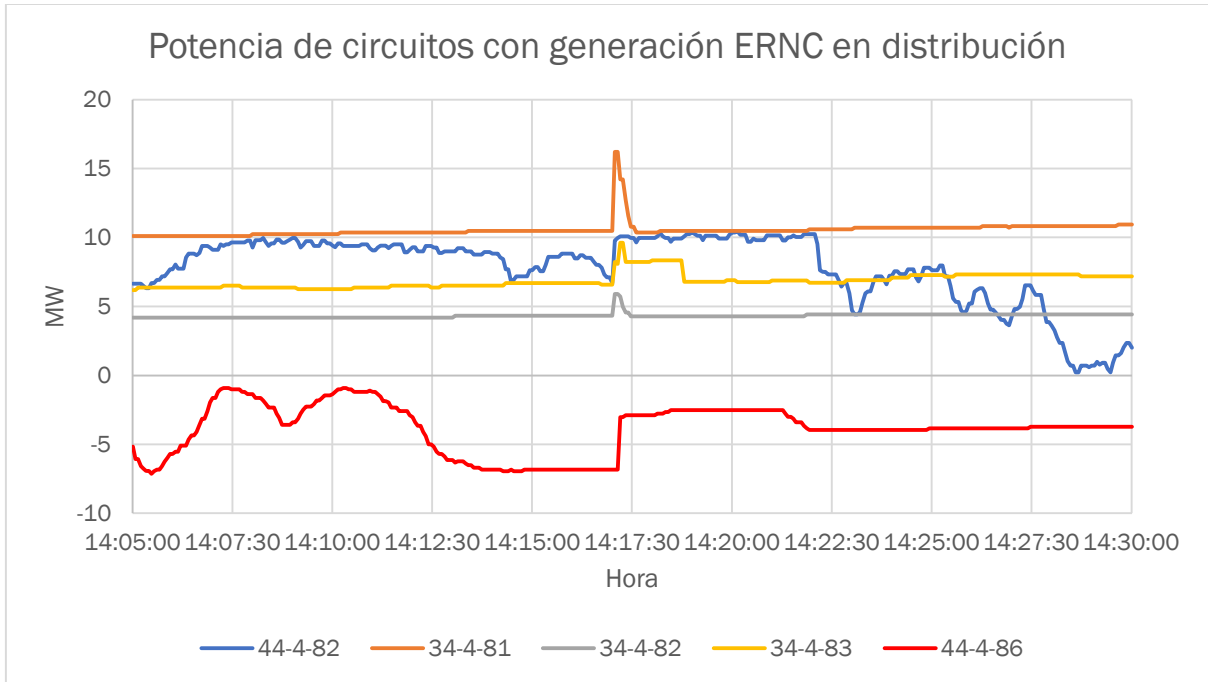
Anexo 3 - Fragmento del informe de evento 5/2020

25-mar-2020. Durante el evento de disparo de la línea a 115 kV Nejapa-Nejapa Power ocurrió el disparo de varias plantas fotovoltaicas conectadas a nivel de distribución en CLESA, EEO y DELSUR.

Distribuidor	Circuito asociado	Subestación	Generación pérdida (MW)
CLESA	44-4-82	Ateos	3.4
EEO	34-4-81	San Miguel	5.7
	34-4-82		1.6
	34-4-83		1.7
DELSUR	44-4-86	Ateos	4.0
		Total	16.4

1. Ocurrió falla bifásica, fases A y C, en la línea Nejapa-Nejapa Power, la cual fue liberada correctamente por su protección, debido a quema de cañales en las cercanías de dicha línea.
2. El disparo de la línea Nejapa-Nejapa Power provocó una fuerte variación de voltaje al sistema eléctrico de potencia provocando la pérdida de 58 MW de carga a nivel de distribución.
3. Ocurrió la pérdida de 16.3 MW de generación ERNC a nivel de distribución presumiblemente a causa del hueco de tensión causado por el disparo de la línea Nejapa-Nejapa Power.

1. NEPO debe revisar y corregir el problema de la indicación de los relés de protección e interruptores que se envían al SCADA de la UT de la línea Nejapa-Nejapa Power debido a que no se recibió operación de las protecciones, ni aperturas y cierres de sus interruptores.
2. NEPO debe tomar las acciones necesarias para evitar la pérdida de las señales RTU de la planta hacia el SCADA de la UT ante contingencias que dejen a cero voltaje la planta.
3. Las empresas distribuidoras con generación distribuida deben de revisar la configuración de huecos de tensión de plantas fotovoltaicas conectadas en su red para homologarlo a los requerimientos del ROBCP y así evitar pérdidas de generación innecesarias y que bajo ciertas condiciones pueden representar un riesgo para el sistema.

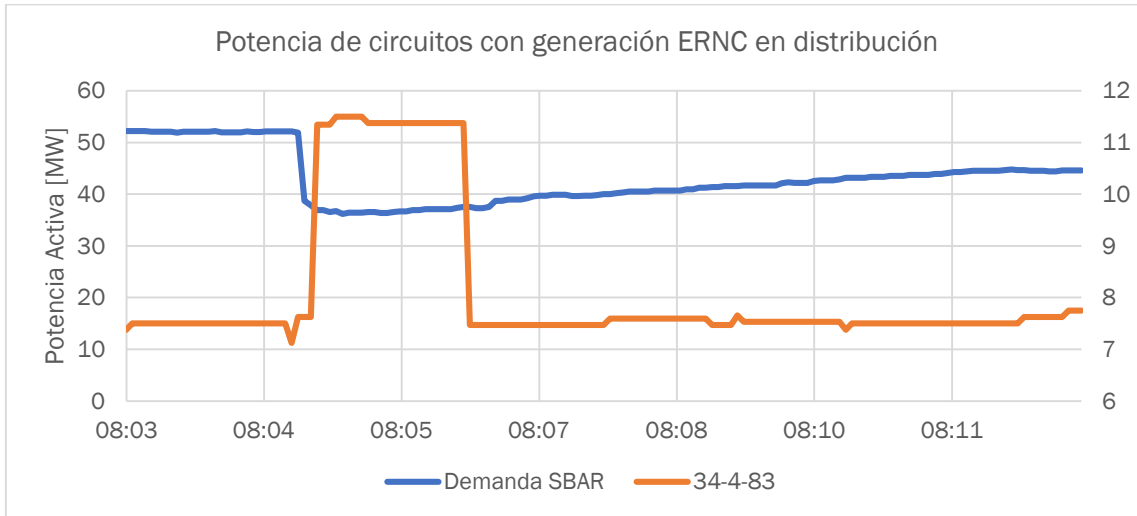
18-ago-2020. Durante pérdida de carga en subestación San Bartolo, ocurrió el disparo de plantas fotovoltaicas conectadas a nivel de distribución en el int. 34-4-83.

Distribuidor	Circuito asociado	Subestación	Generación pérdida (MW)
EEO	34-4-83	San Miguel	3.9

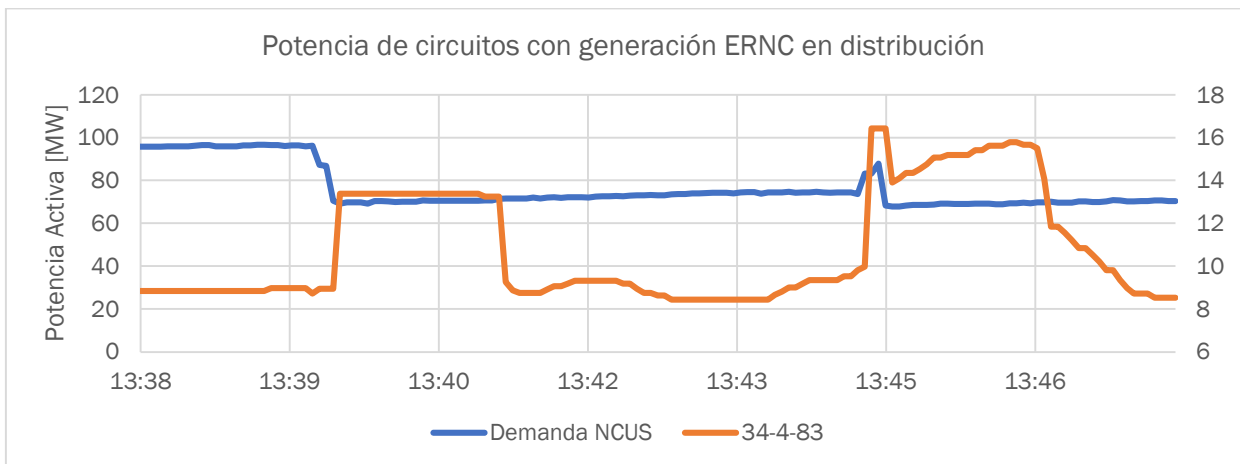
19-ago-2020. Durante pérdida de carga en subestación Nuevo Cuscatlán, ocurrió el disparo de plantas fotovoltaicas conectadas a nivel de distribución en el int. 34-4-83.

Hora	Distribuidor	Circuito asociado	Subestación	Generación pérdida (MW)
13:39	EEO	34-4-83	San Miguel	4.5
13:45	EEO	34-4-83	San Miguel	6.3

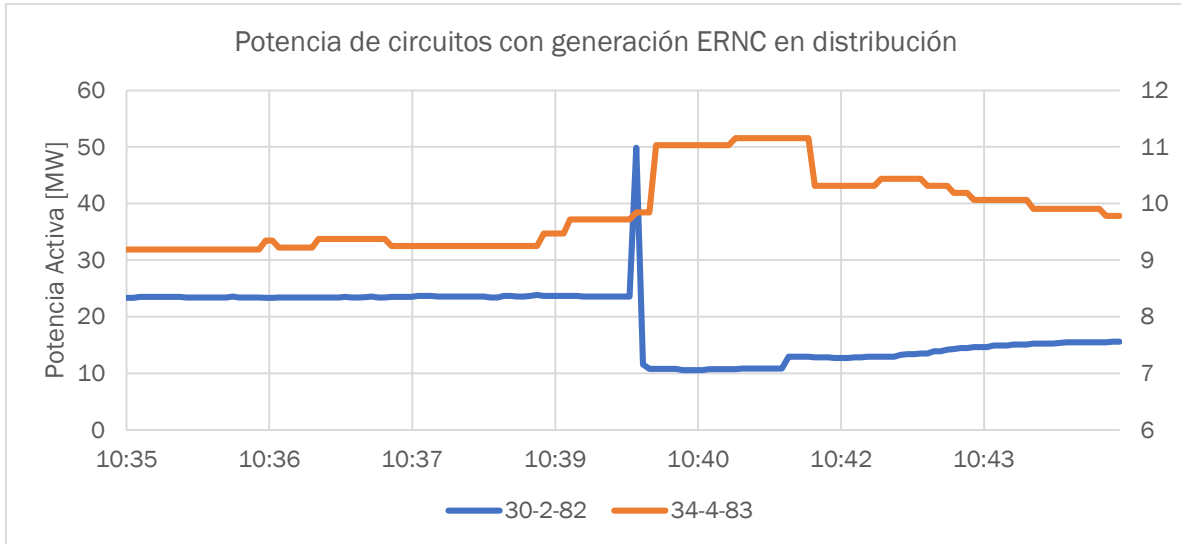
22-ago-2020. Durante pérdida de carga en el int. 30-2-82, ocurrió el disparo de plantas fotovoltaicas conectadas a nivel de distribución en el int. 34-4-83.

Distribuidor	Circuito asociado	Subestación	Generación pérdida (MW)
EEO	34-4-83	San Miguel	1.4

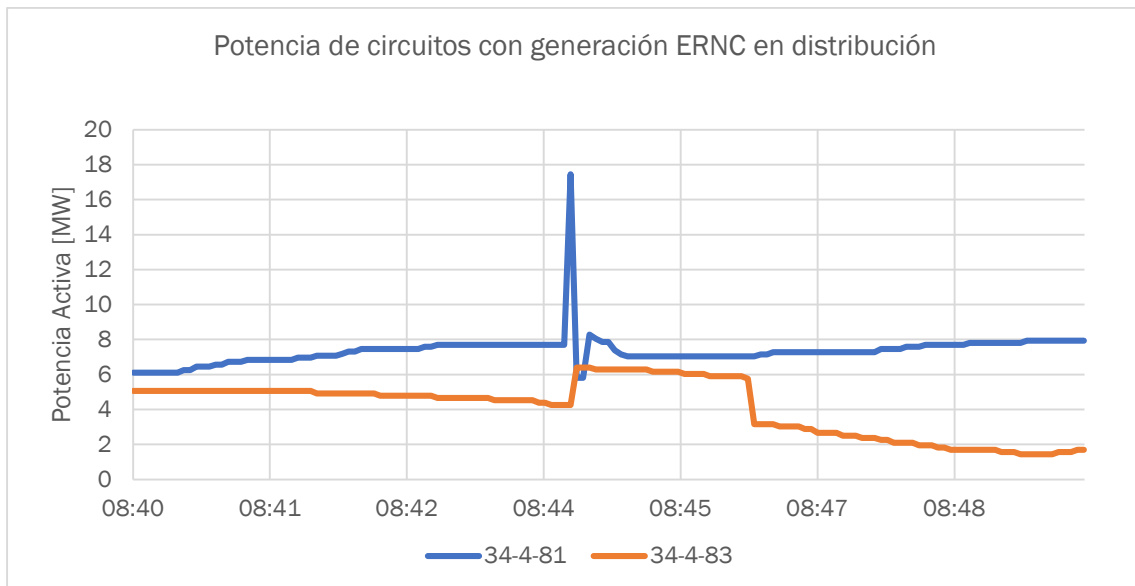
23-ago-2020. Durante pérdida de carga en el int. 34-4-81, ocurrió el disparo de plantas fotovoltaicas conectadas a nivel de distribución en el int. 34-4-83.

Distribuidor	Circuito asociado	Subestación	Generación pérdida (MW)
EEO	34-4-83	San Miguel	1.8

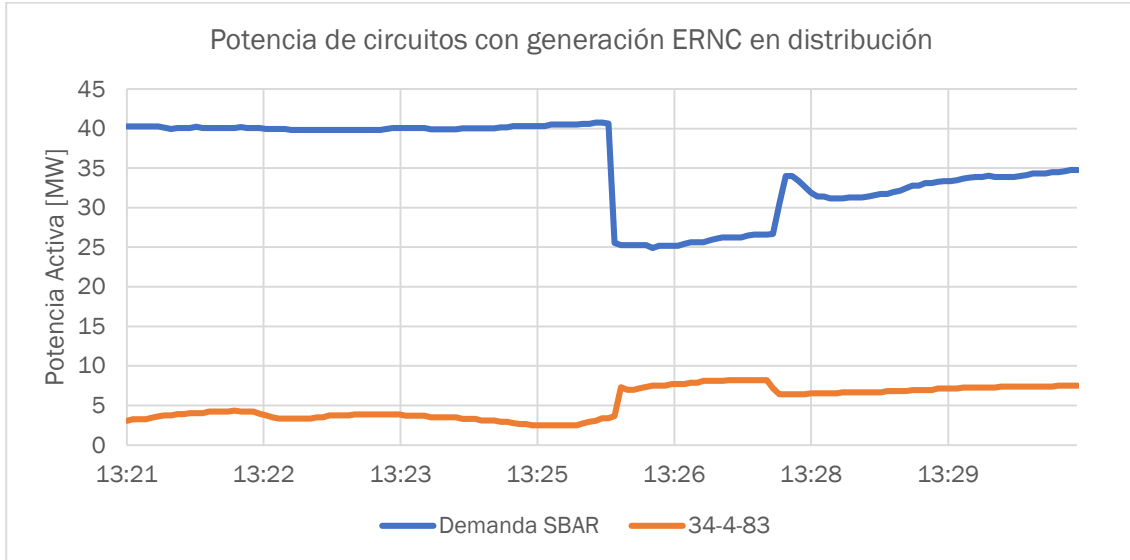
23-ago-2020 Durante pérdida de carga en subestación San Bartolo, ocurrió el disparo de plantas fotovoltaicas conectadas a nivel de distribución en el int. 34-4-83.

Distribuidor	Circuito asociado	Subestación	Generación pérdida (MW)
EEO	34-4-83	San Miguel	5.7
